ECLAIRCISSEMENTS PORTANT JUR LE RAPPORT
“ALARM SERVICE INCIDENT”

Dans le rapport de "L'Alarme Service Incident", une pièce, "l'attache supérieure diagonale de 9mm", c'est brisée. Nous voulons formuler des éclaircissements à ce qui a été publié.

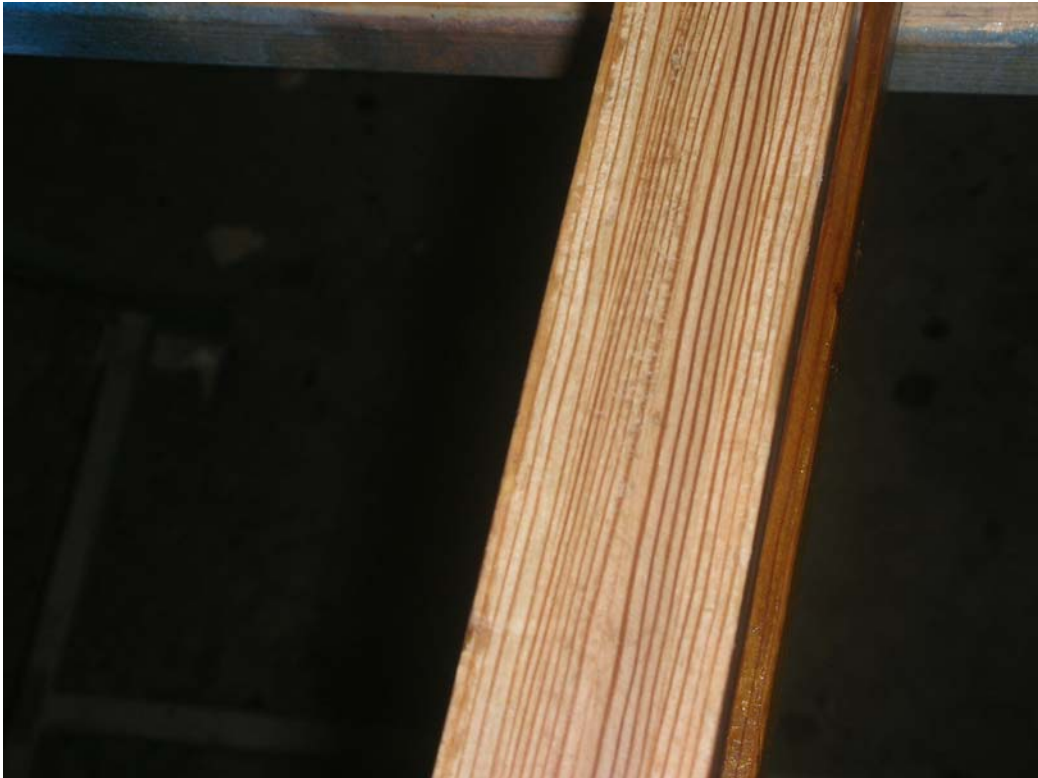
Longeron original, on remarque les 4 lamelles

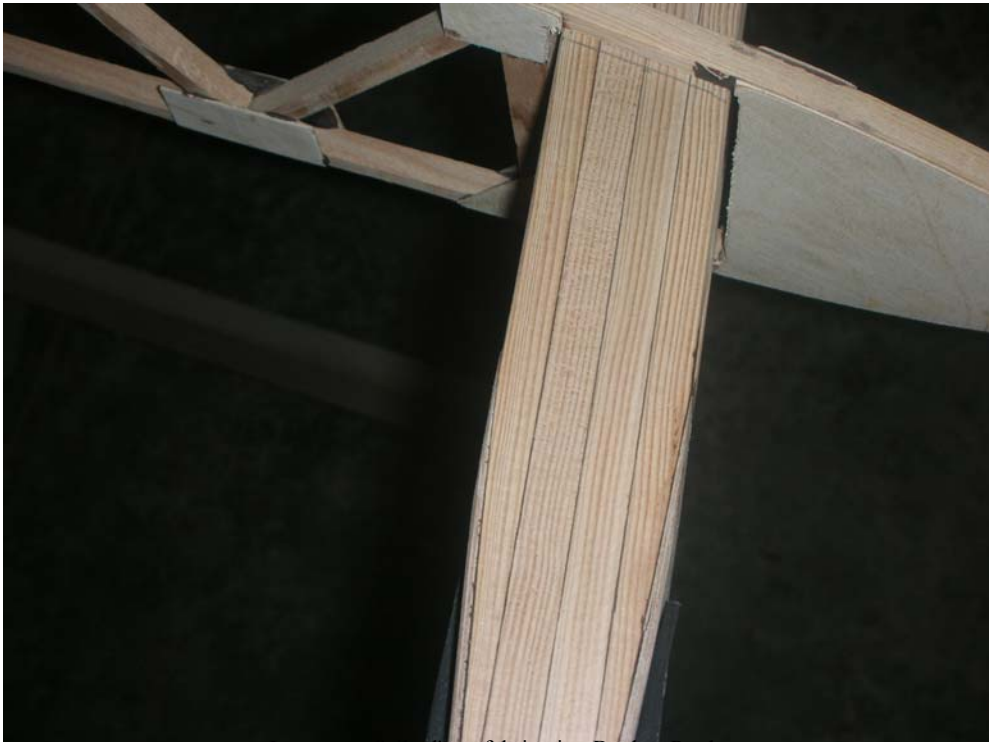
Longeron d'aile d'une fabrication Bucker-Prado

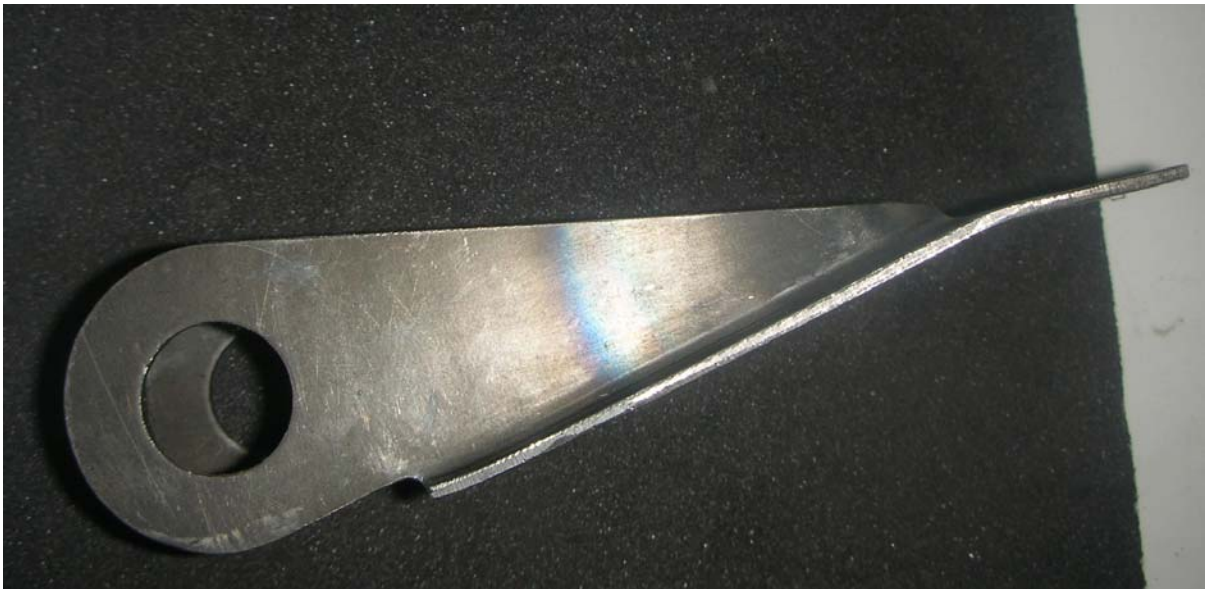
Le bleu de la pièce indique que le traitement thermique est mal fait: le traitement thermique doit porter sur toute la pièce.

Pour former la pièce, on chauffe le matériau. Si le traitement thermique est mal fait, quand on soude le renfort du trou, il se produit des fissures. **Ceci peut être une explication de la rotture de la pièce.**

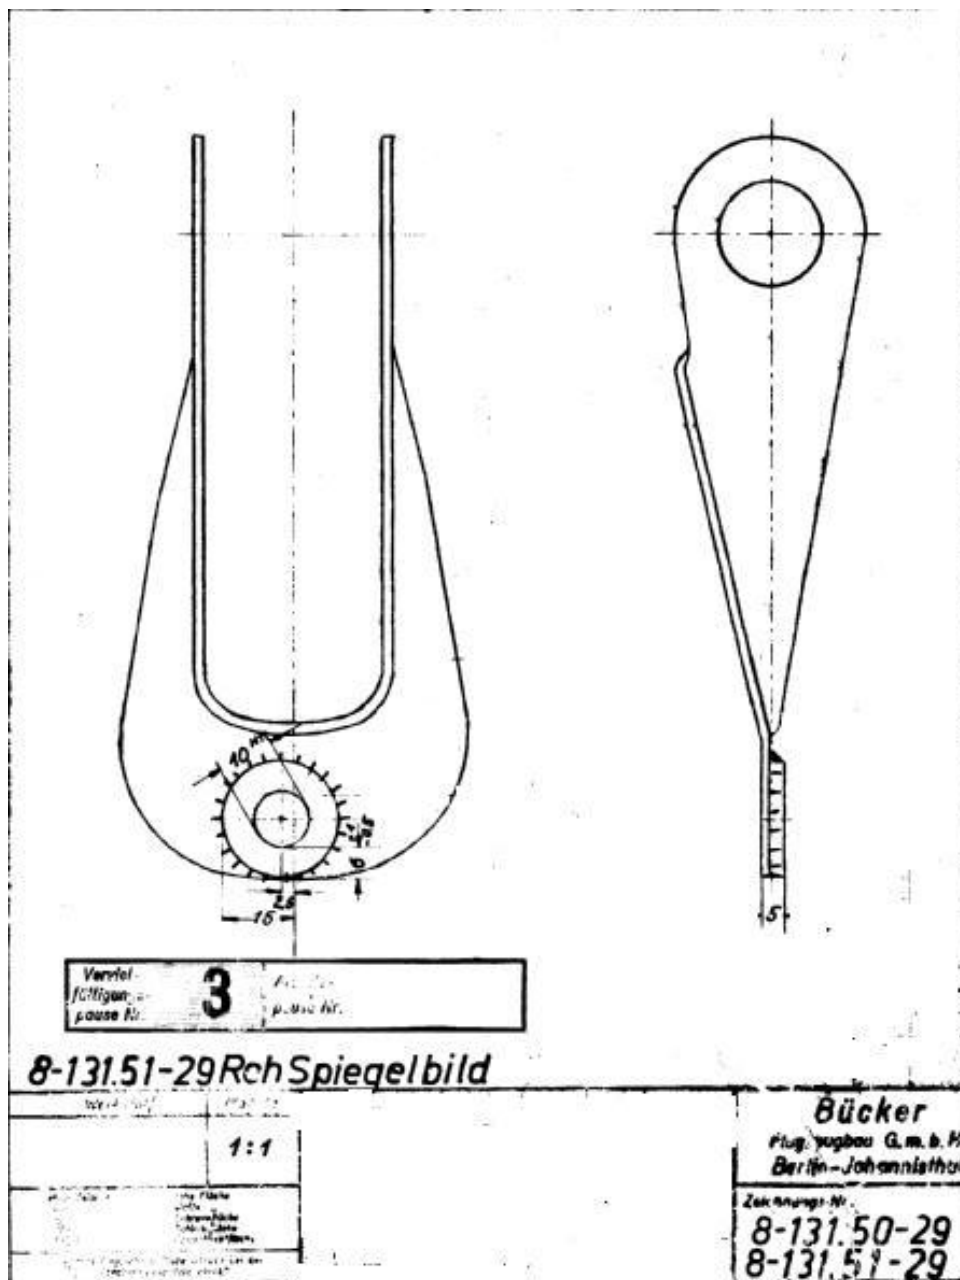
Comme on peut le voir sur le schéma, l'ancrage de P/N 8-131-50-29 est monté sur l'aile gauche. L'ancrage de P/N 8-131-51-29 est monté sur l'aile droite. Les deux ancrages sont symétriques, l'axe du trou est déplacé de 1,5mm de l'axe de symétrie général de la pièce.

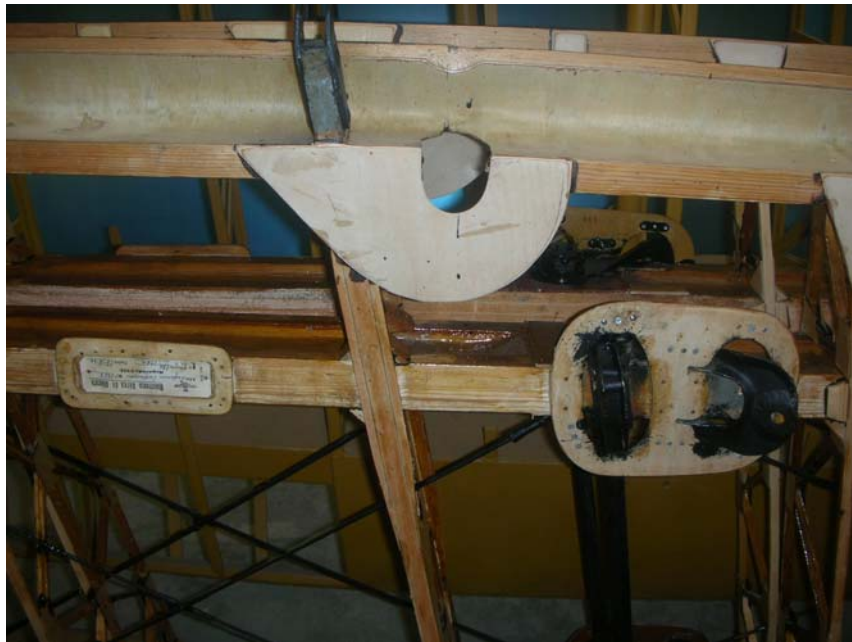
Position correcte

La position correcte de l'ancrage est la suivante: il faut positionner la partie étroite de l'ancrage vers le bord d'attaque de l'aile. Du fait du positionnement de l'ancrage, la partie étroite travaille en compression, la partie large travaille en tiraillement. En inversant le sens, on affecte le côté étroit au travail de tiraillement, qui fini par se fissurer. Il ne faut pas oublier que le Bucker est l'aboutissement d'une optimisation de milliers de pièces afin d'obtenir cette relation poids/rigidité optimale.

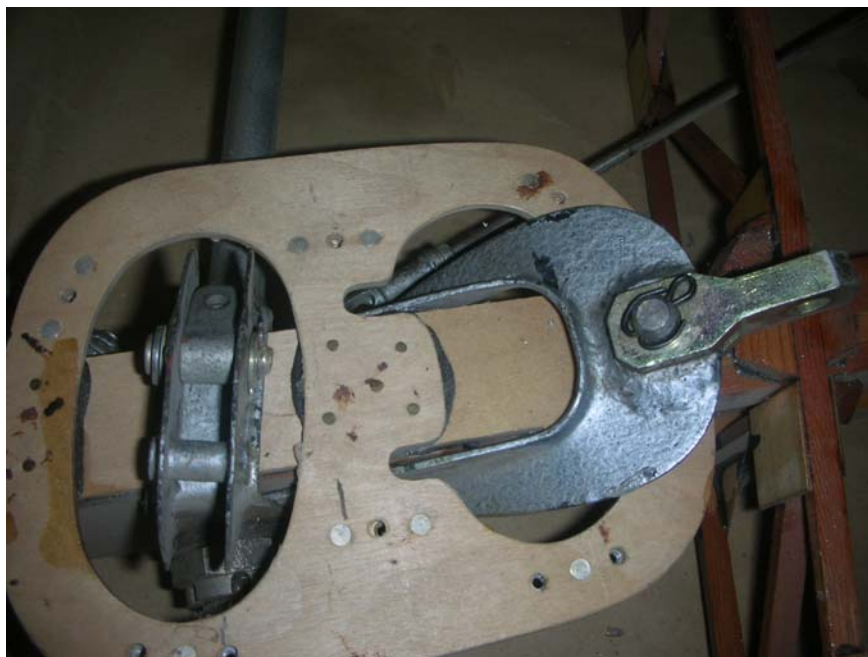
Comme on peut le voir sur cette photo, et c'est la réalisation amateur d'une aile, le positionnement de l'ancrage est incorrect.

Réalisation amateur d'une aile, le positionnement de l'ancrage est incorrect.

Après avoir fait la vérification, si un mauvais positionnement est détecté, repositionner la pièce correctement, et vérifier l'absence de fissures. Ne faites pas voler l'avion s'il y a un montage incorrect des ancrages.

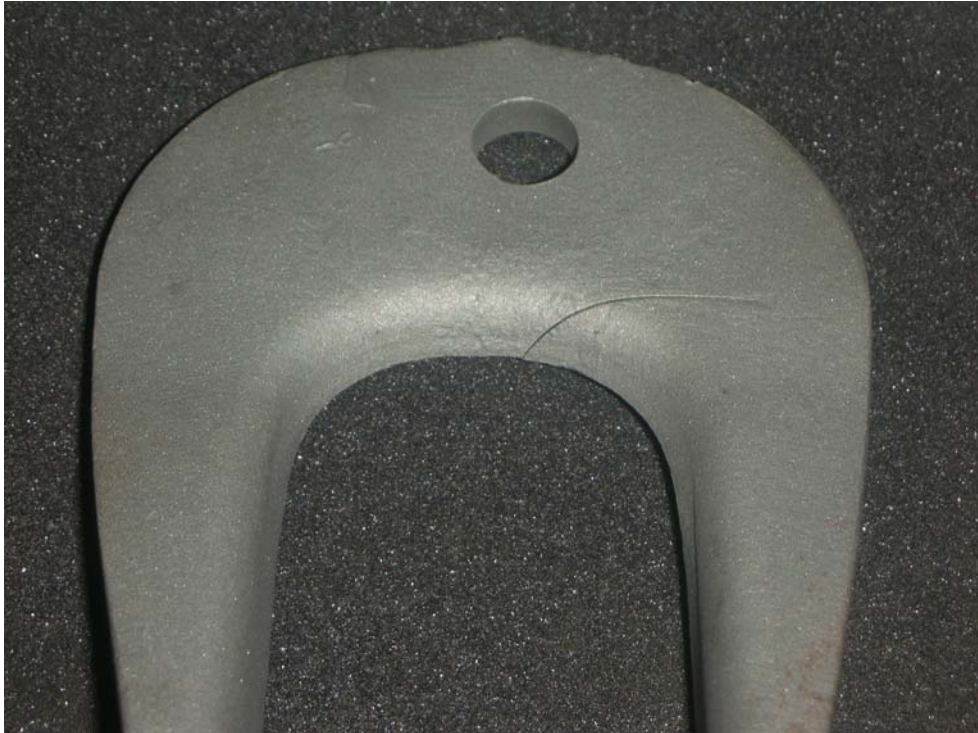
Pour une des deux raisons: cassure du matériau défectueux ou mauvais positionnement de l'ancrage, les cassures se produisent. Toujours du côté mal positionné.

Photo d'une pièce fendue, mal positionnée, et détectée lors d'une opération de maintenance périodique.

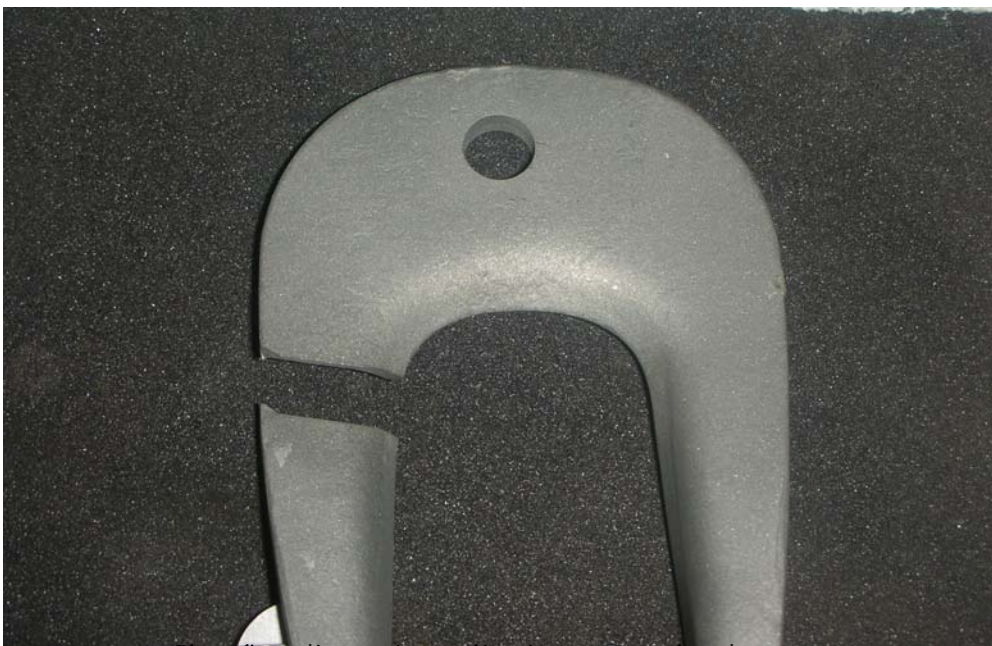
Photo d'une pièce cassée, non détectée par manque de maintenance.

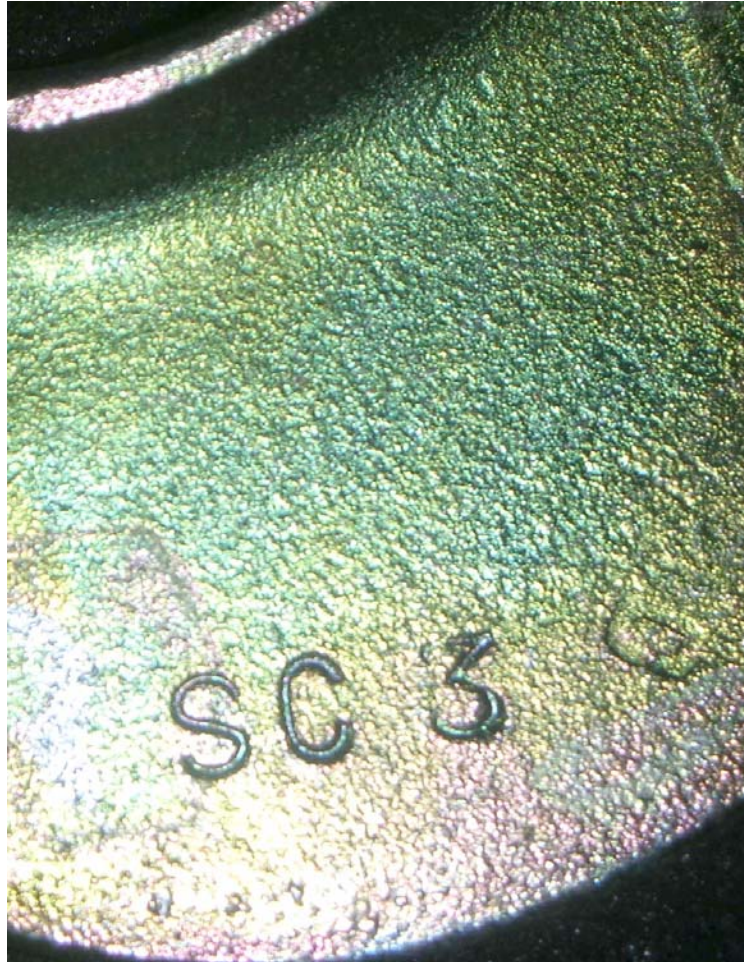
Photo pour vérifier le bon positionnement des ancrages. La partie étroite de l'ancrage est bien placée du côté du bord d'attaque de l'aile.
